分宜县江下铁矿 2 号尾矿库闭库
安全现状评价报告

二〇二二年三月

分宜县江下铁矿 2 号尾矿库

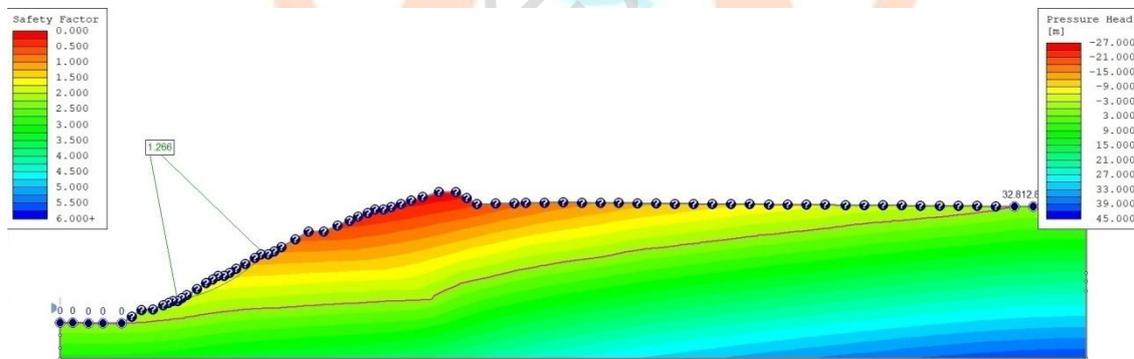
图 5-1 尾矿坝现状正常运行稳定计算

计算方法：简化毕肖普法		
运行工况	安全系数	规范值
	现状	
正常运行	1.266	1.25
洪水运行	1.266	1.15
特殊运行	1.132	1.10

根据稳定计算结果，尾矿坝现状稳定性在不同运行条件下均满足规范要求。
